# MEMORIA TECNICA

## PLAN DE INTERVENCION EMERGENTE EN EL RIO CUENCA

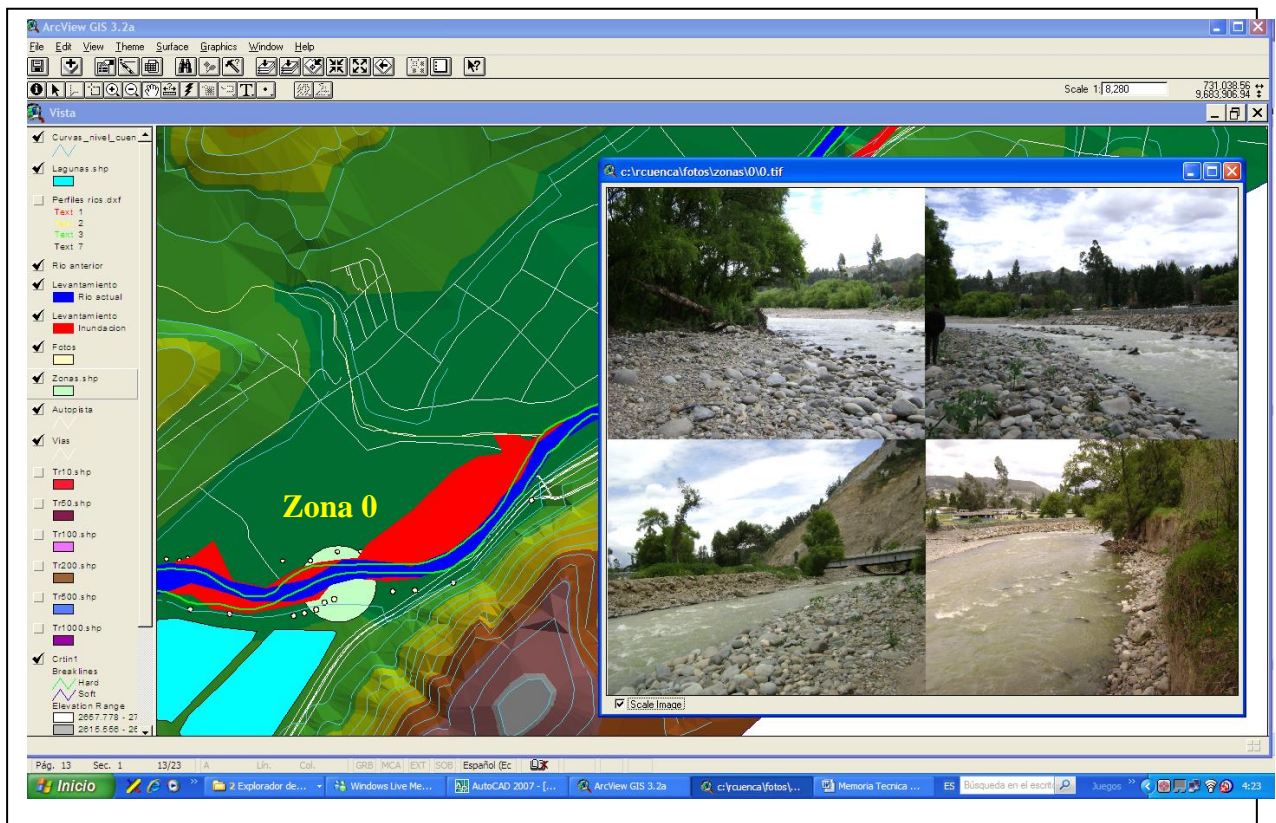
Luego del Puente de Paccha, existe en la orilla derecha, una infraestructura Sanitaria muy importante, constituida por la Planta de Tratamiento de Aguas Residuales de Ucubamba, administrada por la Empresa ETAPA, compuesta por lagunas de oxidación en una extensión de aproximada de 6 hectáreas; los taludes de algunas de las lagunas, se asientan en la orilla derecha del río Cuenca. En este sector, desde el puente hacia Paccha (728.441, 9'682.228), hasta el puente que se encuentra en construcción en el sector de Nulti (729.736, 9'683.345), correspondiente a la variante de la autopista, el cauce del río se puede observar que a sufrido pequeñas variaciones hasta antes de la curva que se dirige hacia la derecha, al inicio del Cuartel Dávalos en la margen izquierda; se puede observar que el cauce tiene un desplazamiento hacia la margen izquierda, provocando un sector de depositación de materiales arrastrados por el río, que están constituidos por canto rodado de diversos tamaño, grava y arena (fotografías superiores de

la imagen capturada) y hacia la márgen derecha, la dinámica del río a provocando una socavación un tanto peligrosa que va desde las coordenadas (729.548, 9'683.269) a la(729.941, 9'683.336), es decir en una longitud aproximada de 420 m (Fotografía inferior derecha de la imagen capturada)., hacia el extremo de la última laguna de oxidación, en el sitio en donde se ha señalado con un círculo blanco y se le a nominado **Zona 0** (729.660, 9'683.335), en la imagen que se muestra a continuación.

- **Zona 0.-** Corresponde a pie de las lagunas de Tratamiento de Aguas Residuales de Cuenca, ubicadas en el sector de Ucubamba, en las coordenadas (729.660, 9'683.335), presenta una socavación peligrosa en la margen derecha, que podría afectar al talud de la laguna en donde está la descarga.

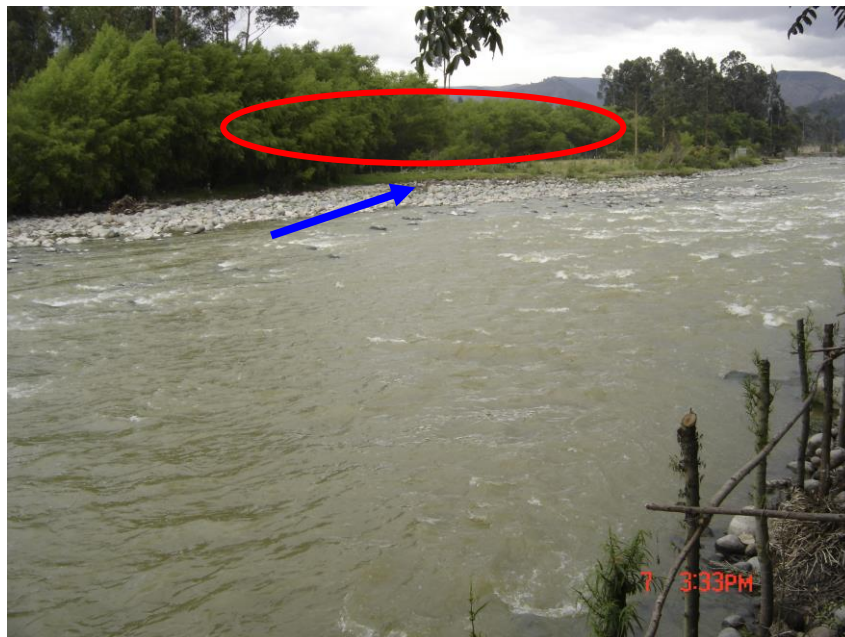
**Zona 3.-** Hacia unos 360 m aguas abajo del puente de Chaullabamba, en la coordenada (732.782, 9'685.305), se le a designado como zona 3, que corresponde a una variación muy fuerte del cauce, ya que en ese lugar, existió una isla, de acuerdo al aerofotogramétrico de 1995 y actualmente se observa que ha sido cerrado el brazo de la isla en la margen izquierda, por lo que la sección transversal del río en ese sector a disminuido notablemente y el propio paisaje que se observa en la fotografía, en la que puede apreciarse que los árboles de sauce, aparecen alineados en el interior de la orilla izquierda, a una distancia importante de la orilla actual.

Foto tomada de la margen derecha de la zona 3, muestra el lugar donde existía un brazo de río y la alineación de los Sauces en la orilla antigua

- **Zona 3.-** Hacia unos 360 m aguas abajo del puente de Chaullabamba, en la coordenada (732.782, 9'685.305), que corresponde a una variación muy fuerte del cauce, ya que en ese lugar, existió una isla, de acuerdo al aerofotogramétrico de 1995.

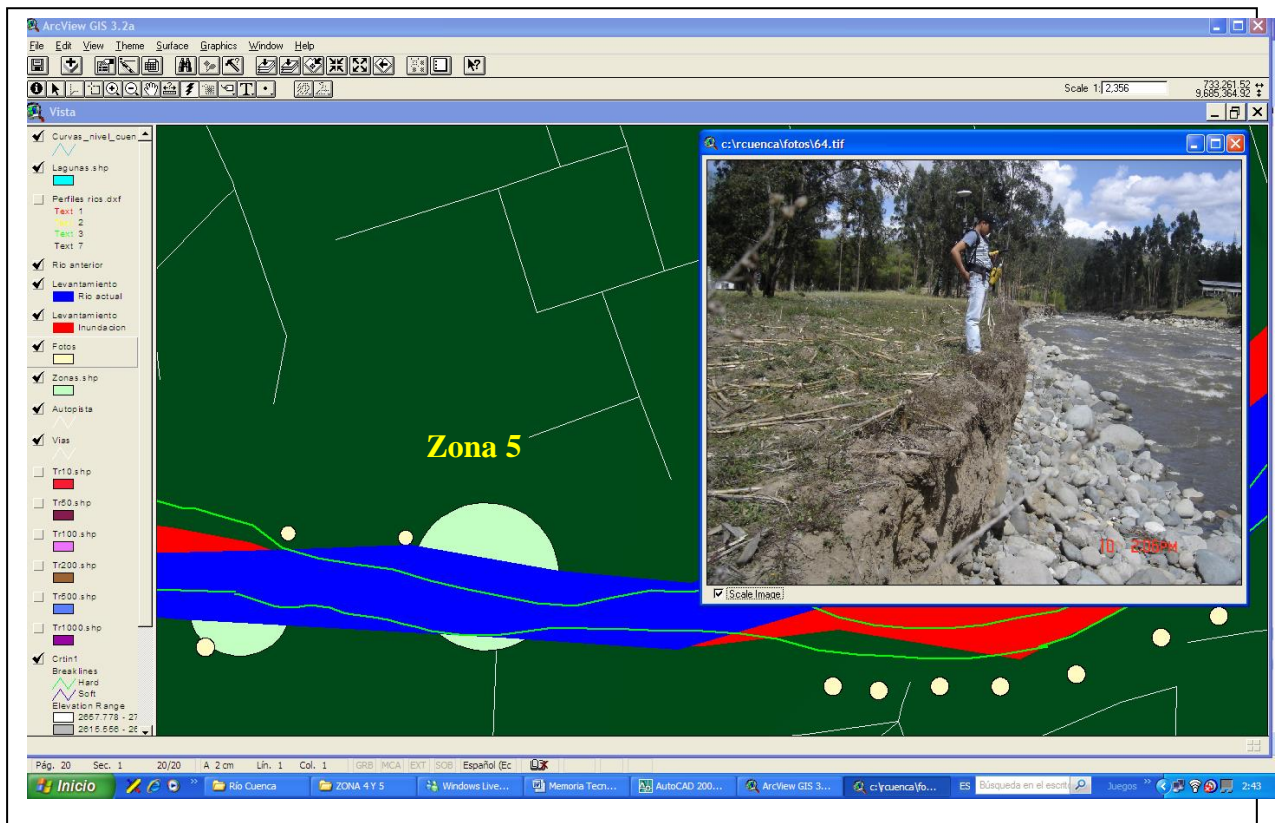
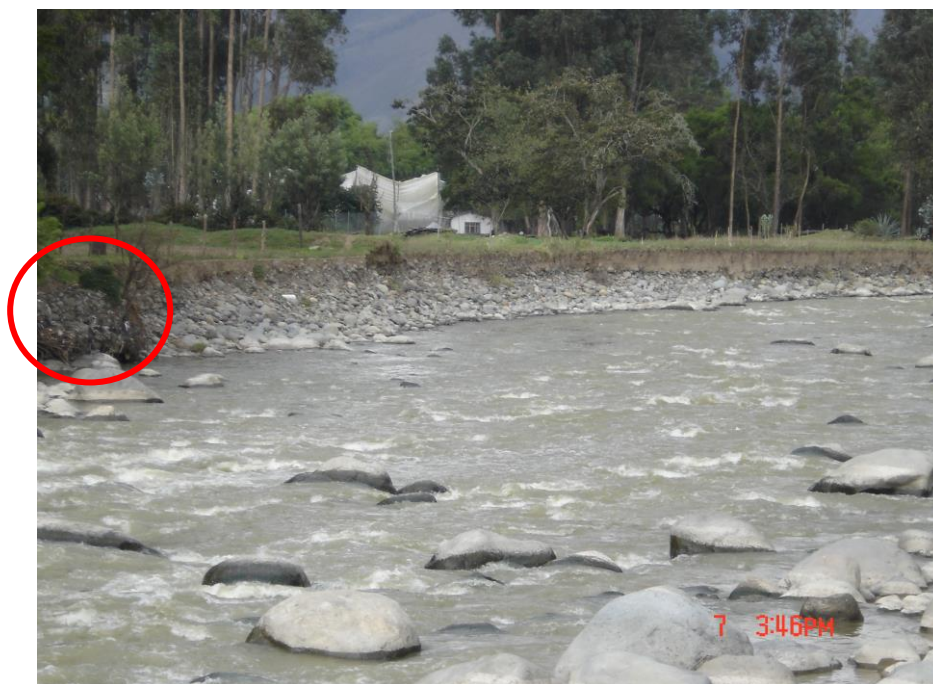
**Zona 5.-** Su centro de gravedad, se encuentra a unos 696 m. de longitud hacia aguas abajo del puente de Chaullabamba, en la coordenada (732.440, 9°685.307), en este sitio, presenta un problema de socavación en la margen izquierda en dirección de la corriente, en una extensión de aproximadamente 288 m. desde la coordenada (732.975, 9°685.324) a la (733.258, 9°685.295), en este último punto, se empata con el desvío del río que se produce en la zona 6 que se describe posteriormente; como puede apreciarse en la imagen capturada del SIG ArcView y la fotografía, la orilla ha sido socavada en un tramo largo y el río se ha introducido en la orilla izquierda en aproximadamente unos 29 m. en el área central del círculo que señala la zona 5. Además, se observa en la fotografía, ubicada en la parte inferior a la imagen, que ha sido tomada desde la orilla derecha, la presencia de unos muros de gaviones, totalmente colapsados y la socavación extensa en la orilla izquierda, que es muy elocuente.

Margen izquierda de la zona 5, muros de gaviones colapsados y la socavación de la orilla

- **Zona 5.-** Su centro de gravedad, se encuentra a unos 696 m. de longitud hacia aguas abajo del puente de Chaullabamba, en la coordenada (732.440, 9'685.307), en este sitio, presenta un problema de socavación en la margen izquierda en dirección de la corriente, en una extensión de aproximadamente 288 m.

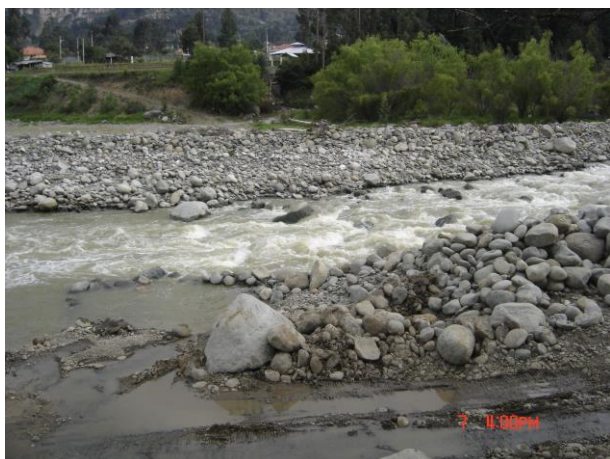
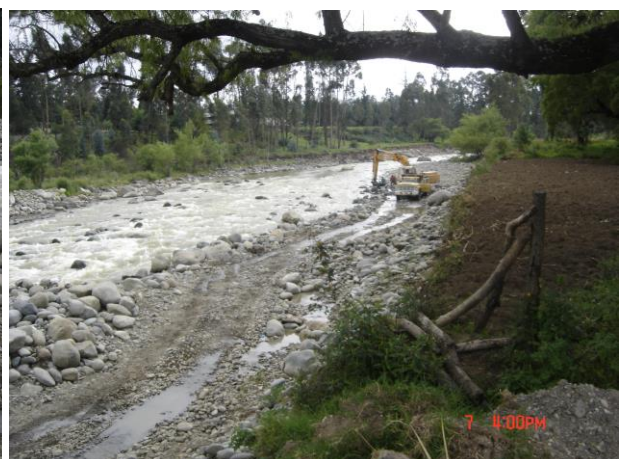
Este efecto del cambio del curso del río Cuenca en este sector, se debe a que en esa zona se realiza explotación de material y se ha construido un gran dique con el apilamiento de cantos rodados de tal forma que el curso del río es obligado a cambiar de dirección, las fotografías que se muestran son muy elocuentes, la del lado izquierdo muestra el dique construido y al fondo los sauces alineado por donde fue la orilla y la fotografía del lado derecho la primera parte del dique y la explotación de material con el empleo de una excavadora.
